Неоригинальные радиостанции Vertex Standard VX-231

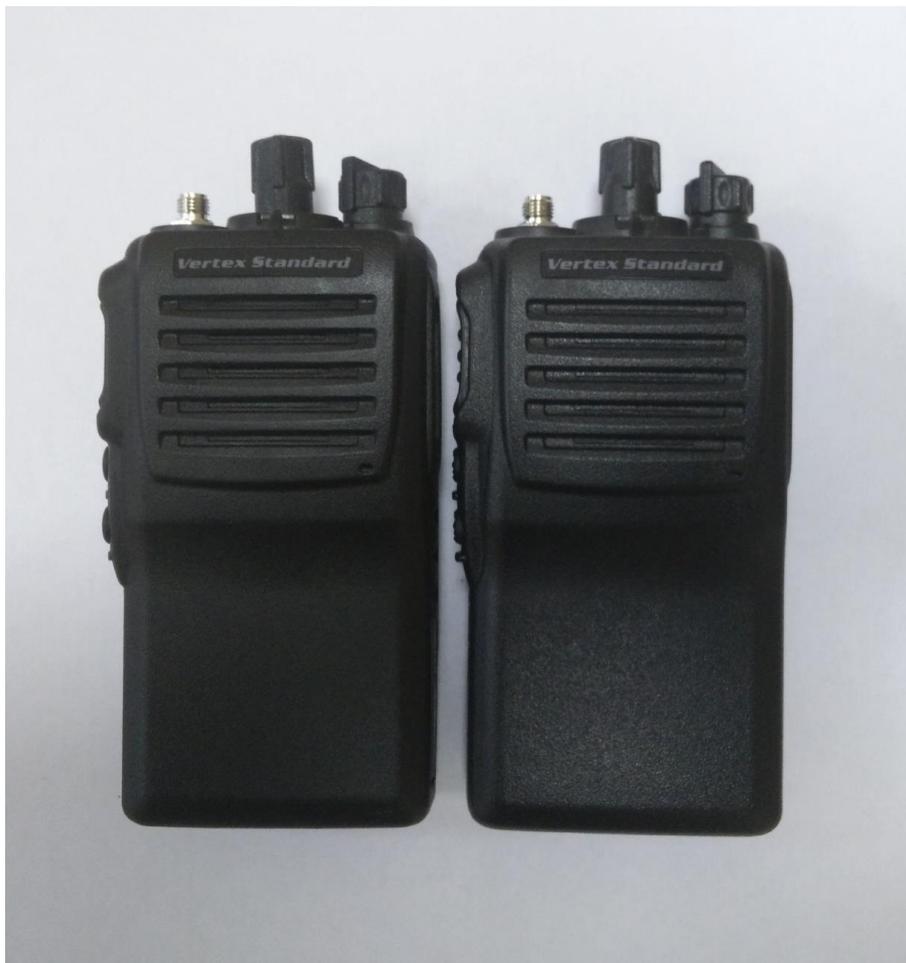
Внешний вид

Внешне, оригинал и подделка практически идентичны, за исключением тактильных ощущений и качества пластика

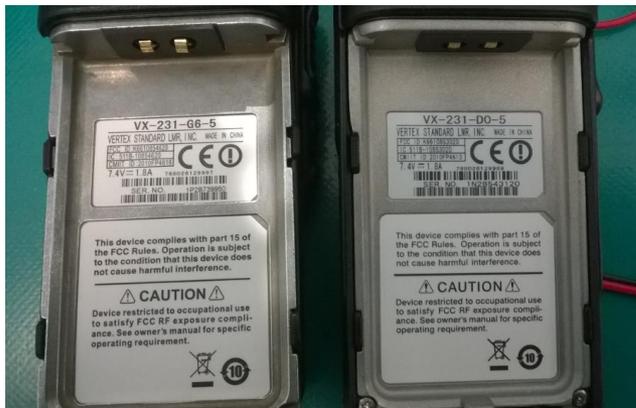
- Экологический знак, информирующий о специальном способе утилизации, перечеркнут не по центру
- Значок рециркуляции "10", выполнен более крупным шрифтом, чем на оригинальной станции
- На фальшивой радиостанции батарейные контакты выступают сильнее

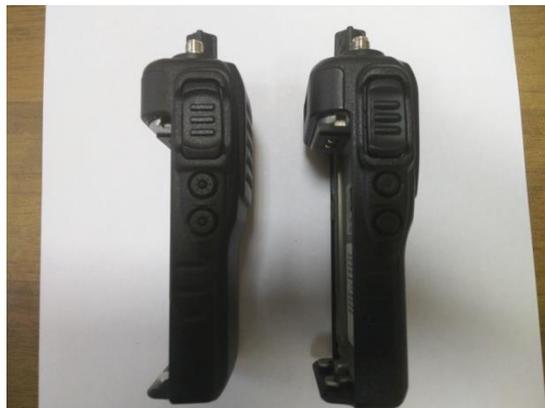
- Кнопка РТТ отличается насечками
- Функциональные клавиши другие и туго нажимаются, практически без щелчка

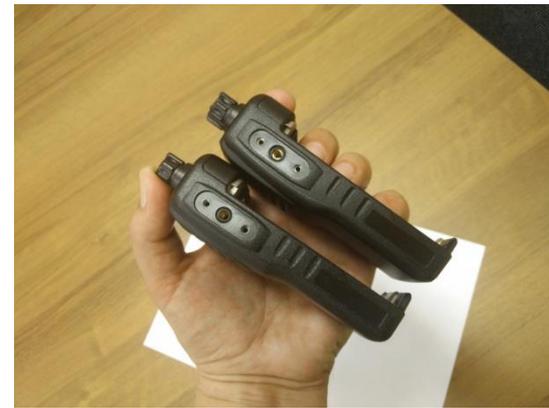
- Неаккуратный разъем для гарнитуры
- «Разбитый» антенный разъем

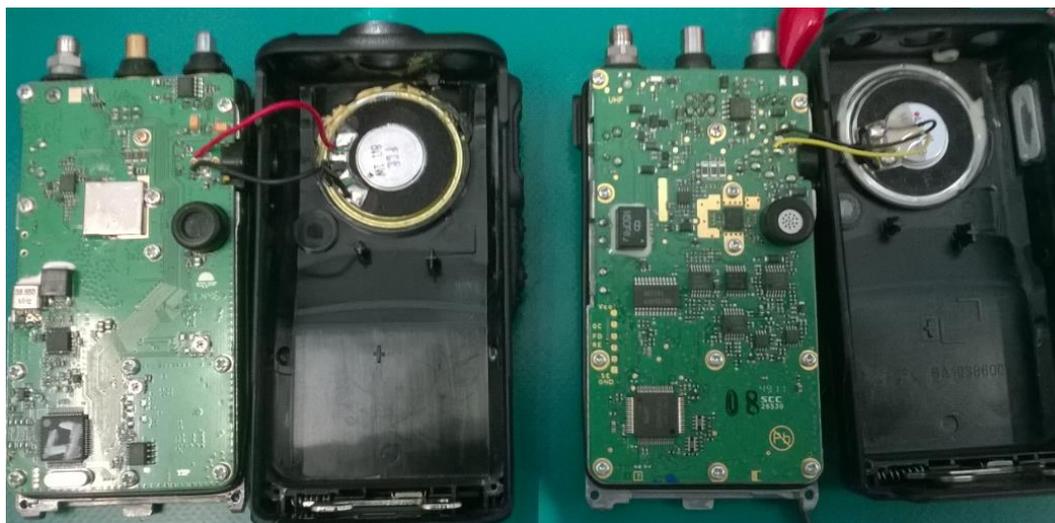
Внутренние отличия

У поддельной радиостанции платы отличаются по топологии, схемотехнике и по количеству деталей

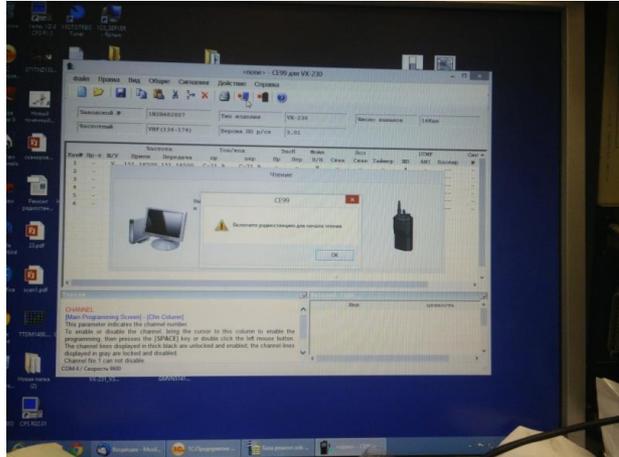
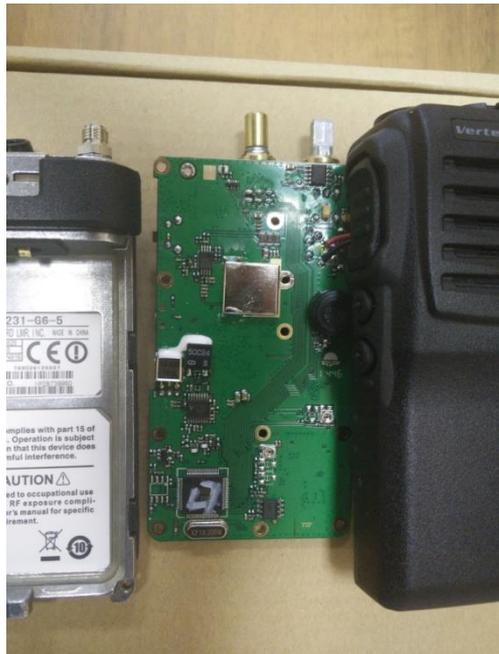
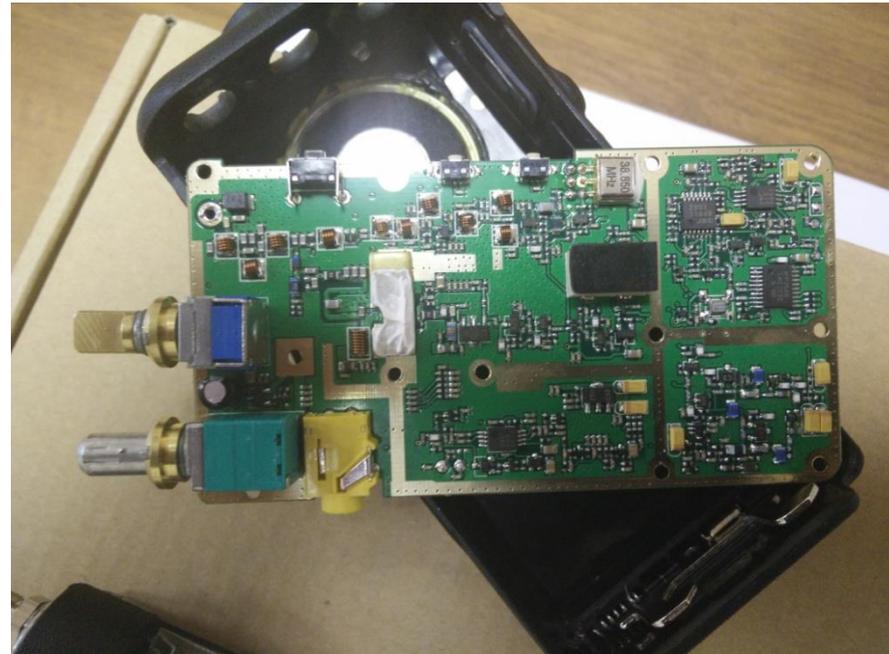
Программирование станций

- Оригинальное программное обеспечение «не видит» станцию
- На плате отсутствуют некоторые микросхемы отвечающие за передатчик, усилитель и приемник

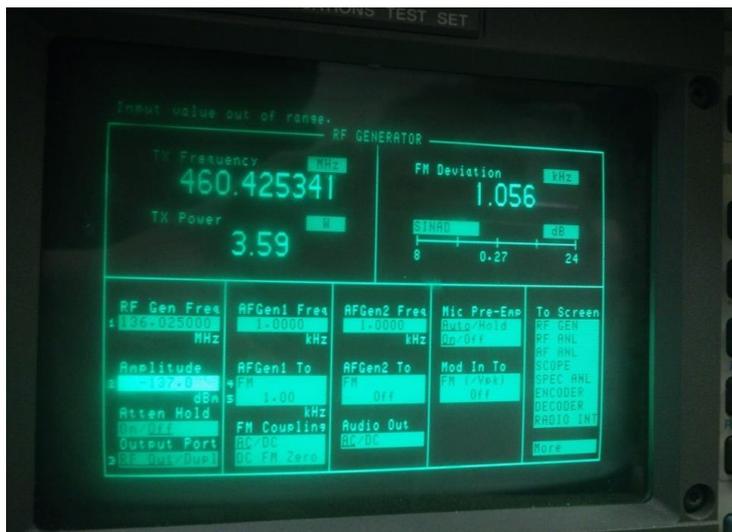
Передача TX: 3,59 W
(заявлено 5 W)

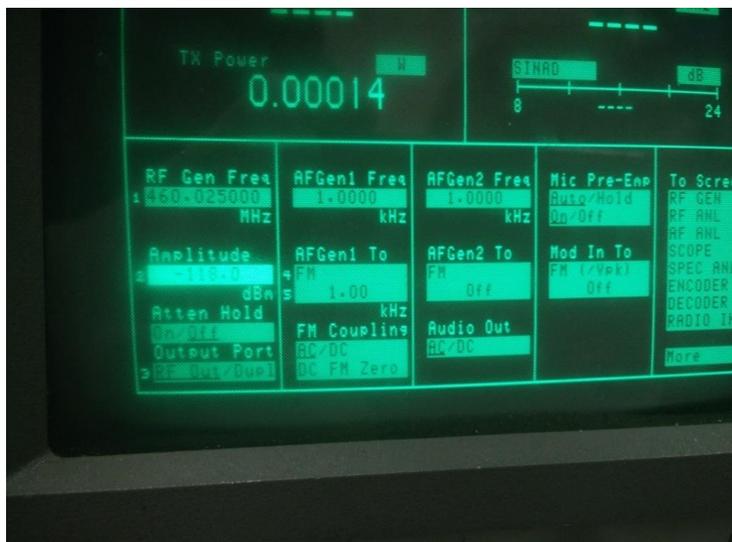
Прием RX: -118 dBm
(по стандарту Vertex
Standard – станция
подлежит отбраковке)

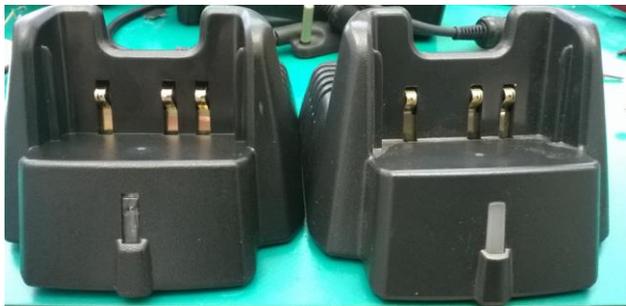
Комплектация. Неоригинальное З.У.

- Поддельное зарядное устройство имеет прозрачный индикатор заряда батареи, в то время как у оригинала он матовый

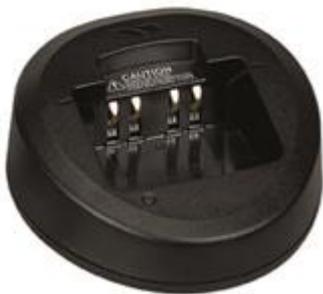
- Начиная с 2014 года радиостанции VX-231 комплектуются новыми универсальными 4-х контактными ЗУ

универсальное 4-х контактное ЗУ

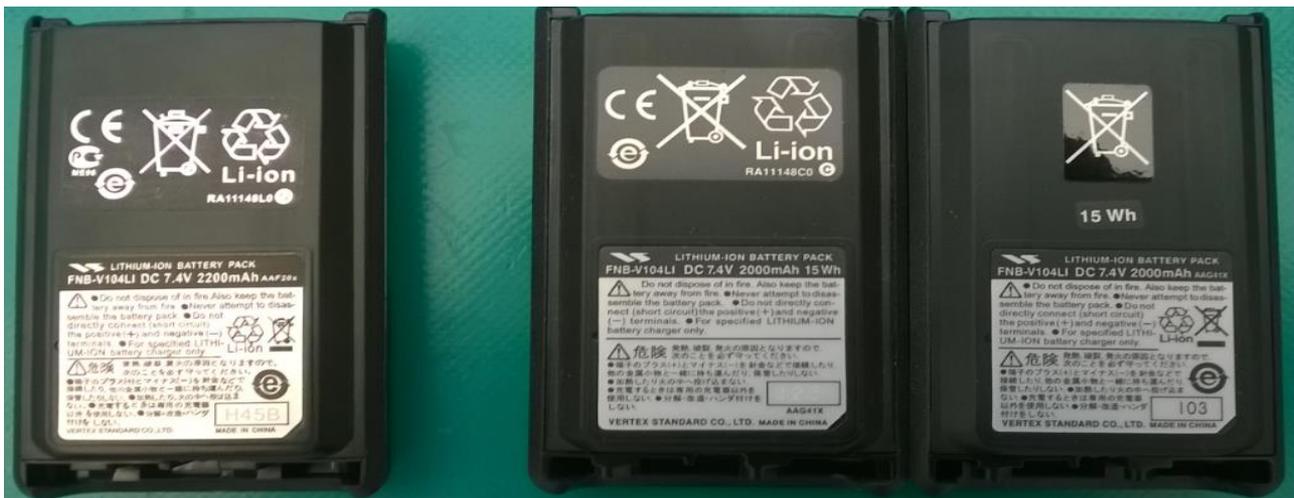
Комплектация. Неоригинальная батарея (визуальные отличия)

Маркировка на поддельной батарее - это смешение информации с батареи старого образца (нижняя наклейка) и нового образца (верхняя наклейка)

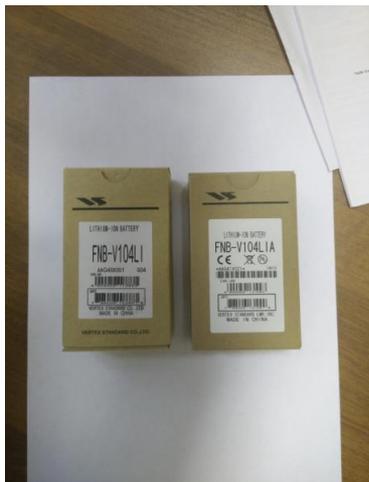
Тип аккумулятора указан неправильно – FNB-V104LI, вместо FNB-V104LIA
